# 统筹优化 积极采用新技术 着力解决运行 管理中存在问题 提高投资运行管理效益

景电一期灌区续建配套与节水改造项目建设总结、存在问题及今后发展建议

甘肃省景泰川电力提灌管理局 贾广钰

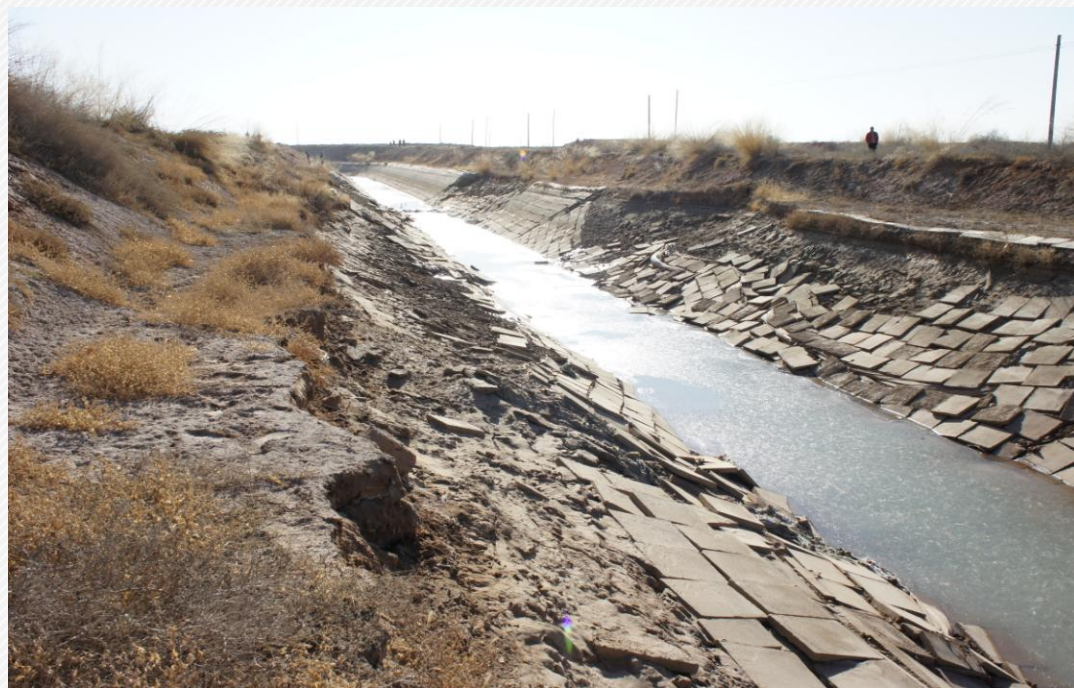
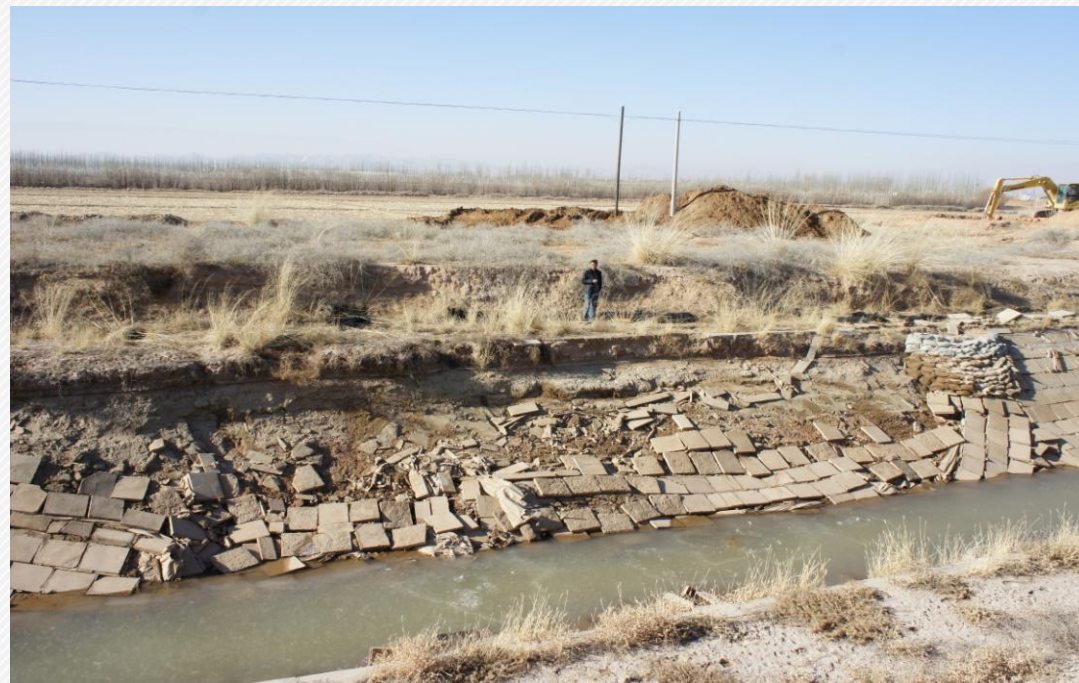
改造前的渠道

景电一期灌区支渠以上渠道工程建设时由于受当时经济条件的限制，渠道仅采用砼预制板衬砌，部分渠道换填了厚度为20cm左右的砂砾石基础，没有采取其它的防渗和防冻胀措施，经过近30年的运行，渠道冻胀破坏严重，淤积、滑塌现象时有发生，渠系水利用系数较低。

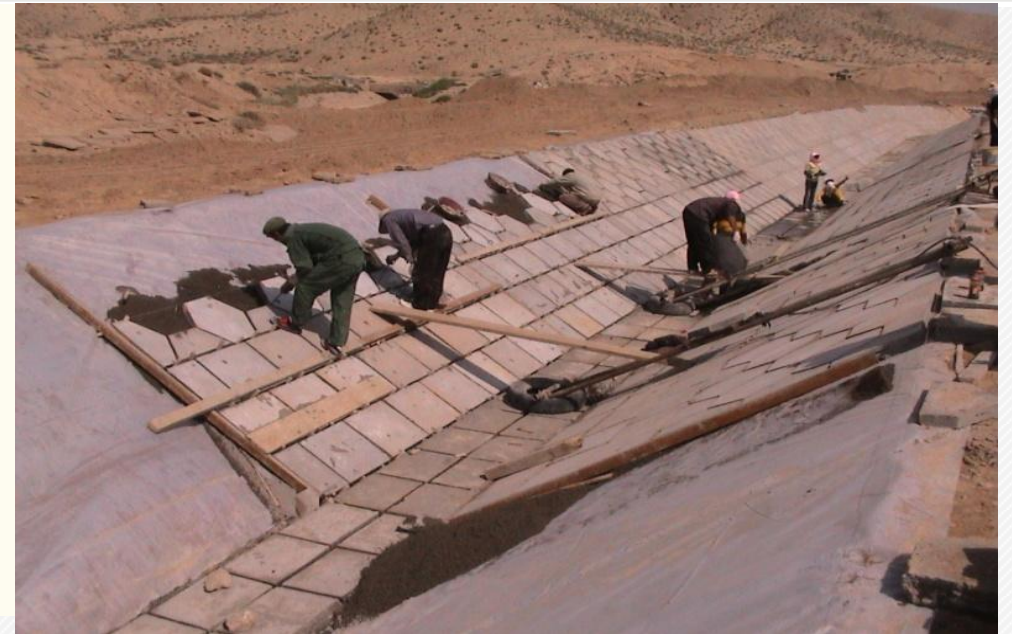
图1

1.对于不受地下水影响的渠道，采用砂砾石换填基础（从渠道底部到顶部，垫层厚度是80~30cm），然后依次从下到上铺设聚乙烯防渗膜（厚度0.2mm）或一塑一布土工布、水泥砂浆垫层（厚度3cm），用混凝土预板（厚度6.3cm~10cm）衬砌（如图1所示）。通过20多年的运行，防冻胀效果很好。

西干八支渠渠道改造衬砌断面图

在渠道工程改造中，我们基于灌区土壤冻深（最大冻深99cm）和防冻胀机理的研究和试验，主要是通过增加换填砂砾石基础厚度的方式解决渠道的防冻问题。

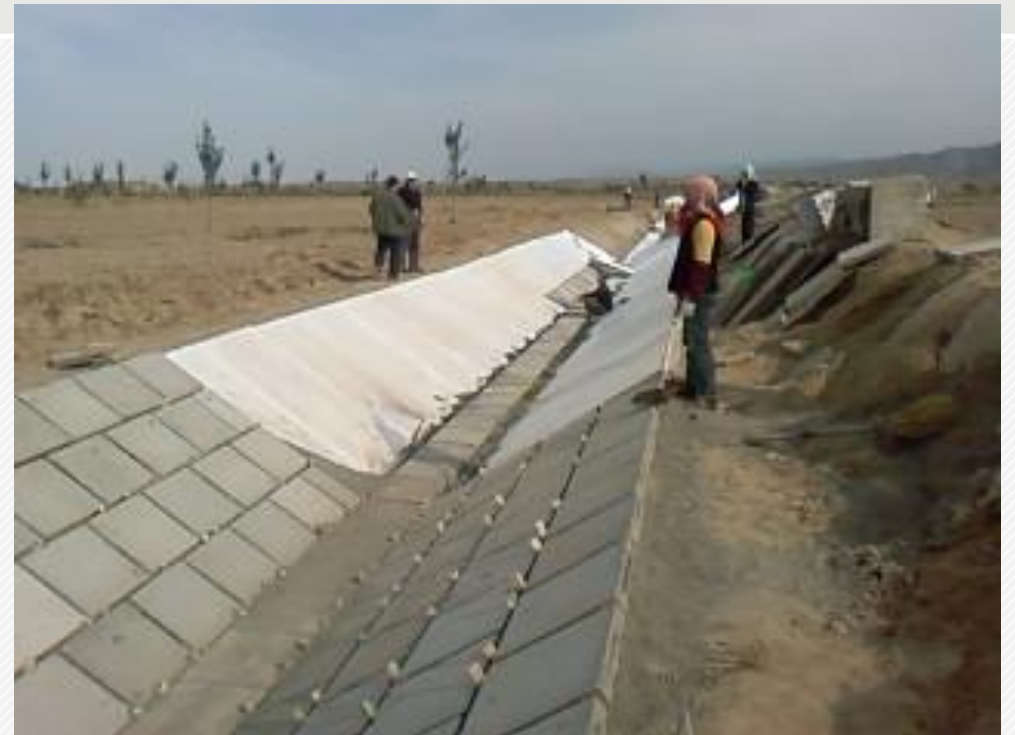
图2

2.在个别渠道地段（如果施工场地狭小，不便于机械开挖、影响交通的地段），改造时把砂砾石换填基础改为聚苯乙烯保温板(厚度为8厘米)做为防冻胀层、然后依次铺设聚乙稀防渗膜或一塑一布土工布、砂浆垫层和混凝土预制板衬砌。衬砌断面如图2。

西干八支渠渠道改造衬砌断面图

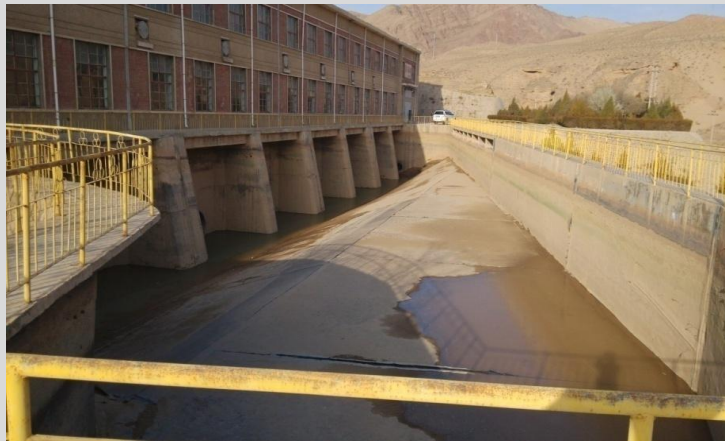
泵站前池有正向进水和侧向进水两种形式。从运行情况看，侧向进水前池进水条件好且淤积较少；正向进水的泵站前池淤积一般都很严重，采取的办法是：

侧向进水前池

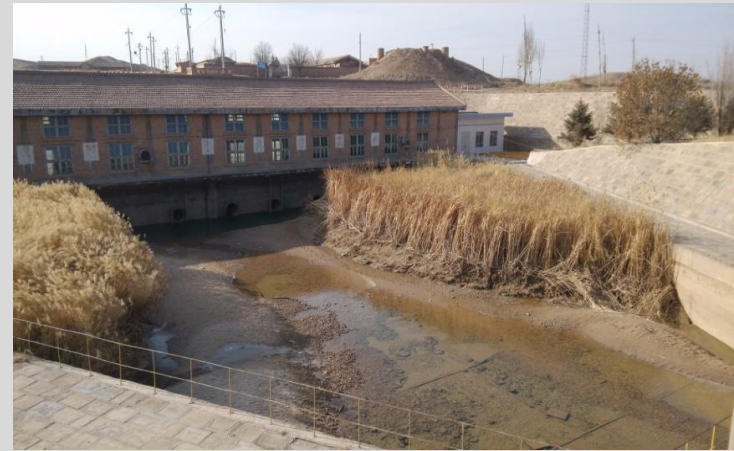
**一是**新建或改建的泵站尽可能采用侧向进水；因条件限制只能采用正向进水时，尽可能选用单机流量大的机组，以减少机组台数；若机组数量较多时，应尽可能双列布置，从而缩短泵站厂房的长度和前池的宽度，也能够解决前池的淤积问题。

正向进水前池

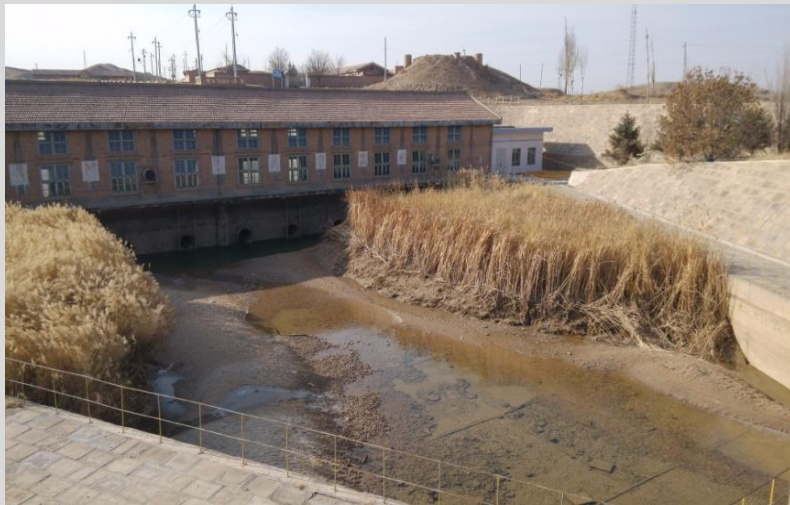
改造前正向进水前池

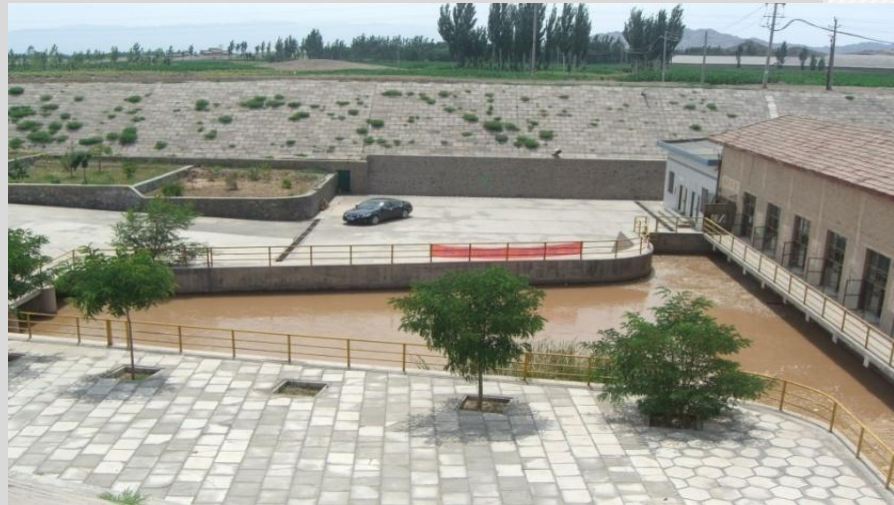
**二是**加固改造的正向进水前池，方法是沿前池原来淤积区域的边沿修导流墙（导流墙迎水面为直墙），并在前池两侧设置内凹区，缩小前池主流区两侧的回流区域。也可以减少泵站前池的淤积问题。

改造后正向进水前池

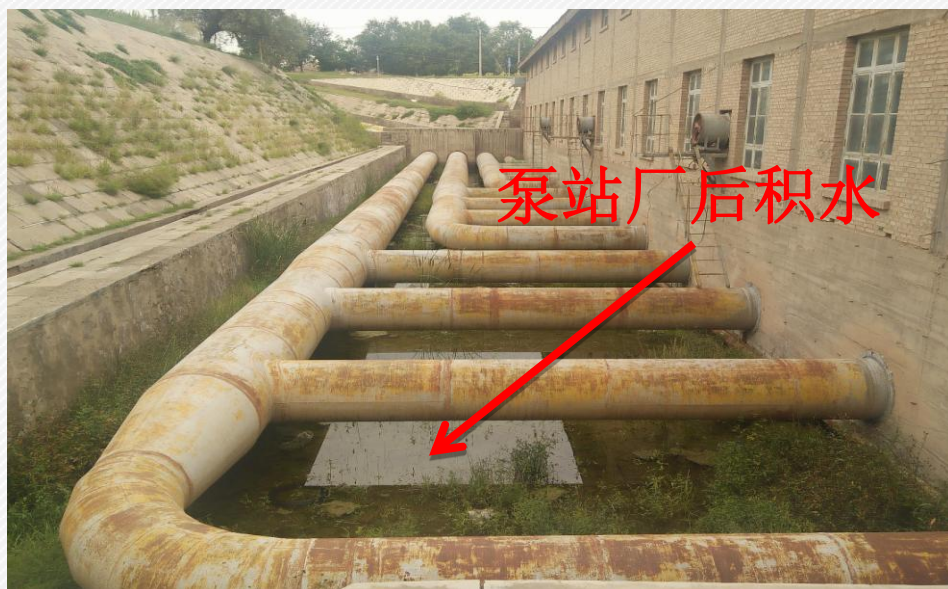
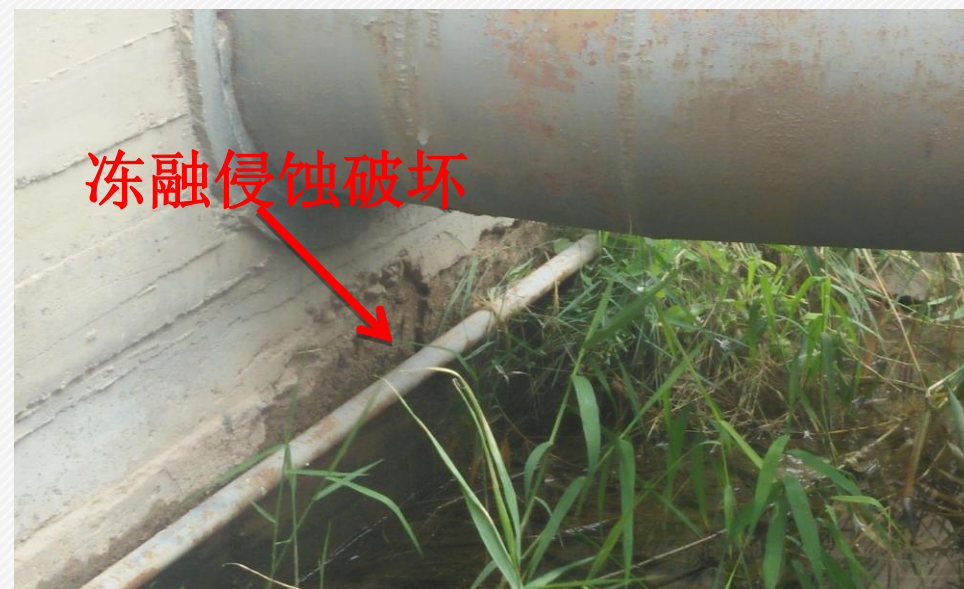
一期灌区泵站多建于地势低洼地区，厂房后池存在丰富地下水（地下渗漏水 and 灌溉回归水），水质矿化度高，造成了泵站厂房条形基础、排架基础、镇墩支墩下部遭受硫酸盐、氯盐等盐类侵蚀，致使混凝土表面产生起毛、开裂、脱皮、剥落漏筋等现象；在冬天由于冻胀力造成钢管管体及其焊缝处产生不均匀形变。

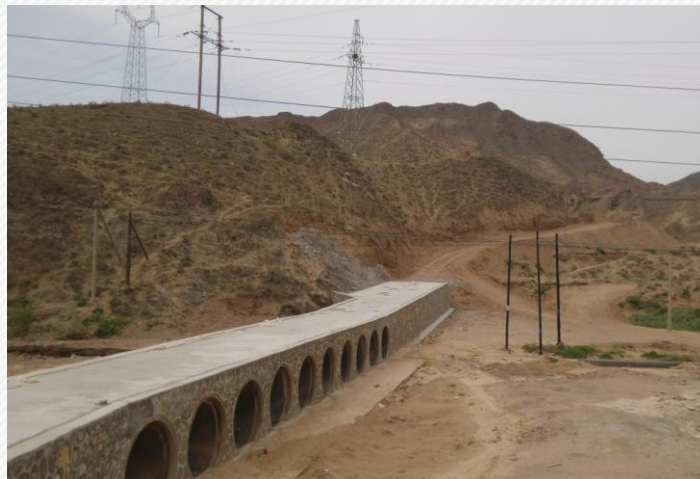
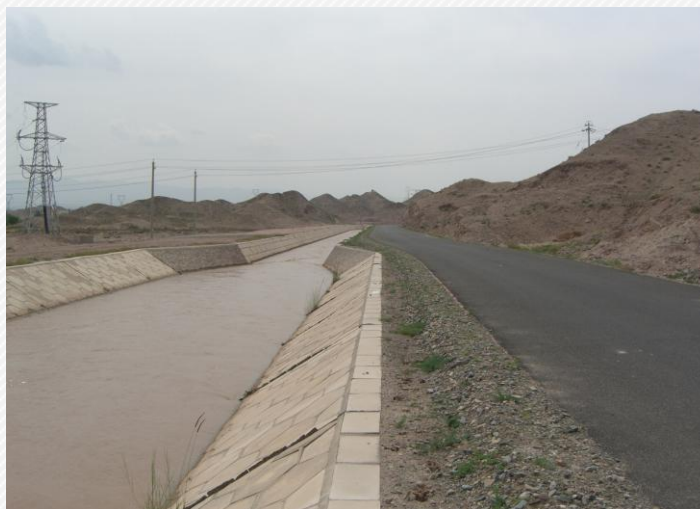
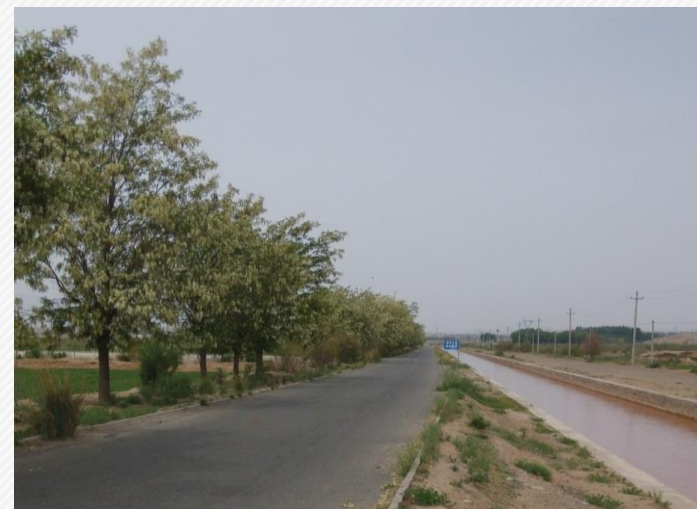
一期工程建时由于缺乏大型机械设备，总干渠、干渠及支渠多无沿渠道路。在工程改造时，大力推进沿渠道路修建，并恢复沿渠道路两侧的支渠林带，防止了工程保护范围不被侵占。

改造后的渠道及路
